**ÉTUDE DE CAS**

# Vérin d'inclinaison de four de 16 po x 65 po

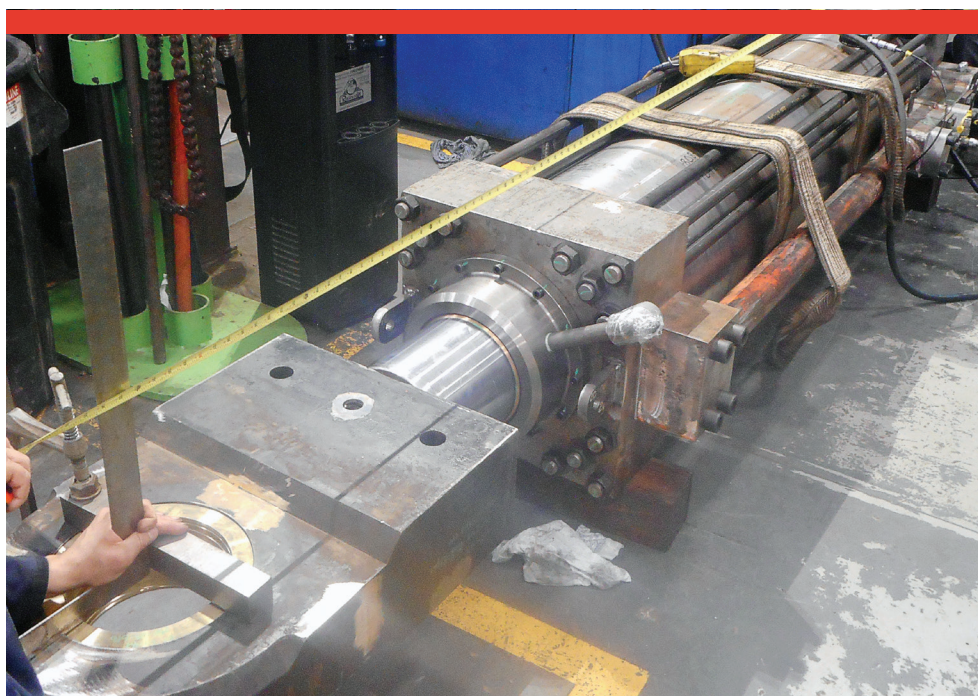
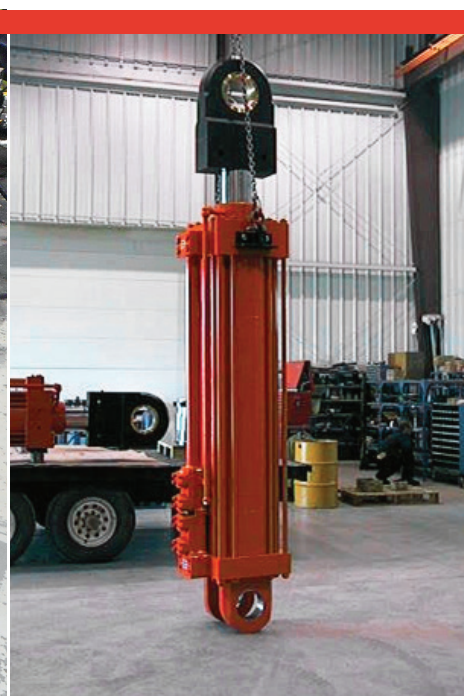
- Vérin hydraulique d'un alésage de 16 po et d'une course de 65 po
- Le vérin s'est grippé ou est tombé en panne, entraînant un arrêt complet de la production pour le propriétaire.

- Plusieurs composants internes usés ou endommagés ont été identifiés
- Nous avons fourni un rapport détaillé des dommages et une proposition pour fabriquer rapidement de nouveaux composants, en respectant ou en dépassant les spécifications du FEO dans un court délai.

- ✓ **Coût total de l'acquisition**  
Reconstruction rapide selon les spécifications du FEO, minimisant les temps d'arrêt et les pertes de revenus pour l'installation, et ce à 30 % du coût d'un nouveau cylindre.
- ✓ **Fiabilité**  
Nouvelle conception du presse-étoupe à tige pour utiliser des jeux de joints doubles avec un tube indicateur pour détecter la défaillance du joint primaire.
- ✓ **Sécurité**  
Élimination des incendies d'huile causés par une défaillance inattendue du joint du vérin.
